ภาวะแทรกซ้อนทางชีววิทยาในงานทันตกรรมรากเทียม
ตอนที่ 1 : สาเหตุและการป้องกัน
Biological complications in implant dentistry
part 1 : etiologies and prevention

Abstract Although current success rate of dental implant is satisfactory, the biological complication after treatment is common. This two-part article will review the biological complications including 1) etiologies and prevention and 2) management and treatment.

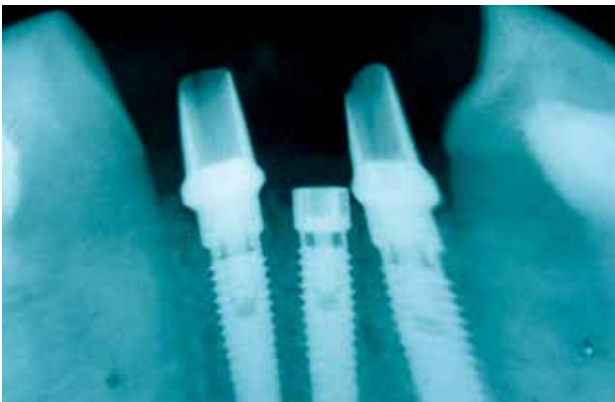
รูปที่ 2 รากฟันเทียมชิดกันมากเกินไป

Fig. 2 Implants were too closed.

ส่วนปัจจัยเสี่ยงที่เกิดจากข้อผิดพลาดของการรักษา อาจเกิดได้ทั้งในระยะของการรักษาทางศัลยกรรมไปจนถึงระยะของการรักษาโดยการใส่ฟันบนรากฟันเทียม ในระยะของการรักษาทางศัลยกรรม ความผิดพลาดที่พบได้แก่ การฝังรากฟันเทียมในตำแหน่งที่ไม่ถูกต้อง เช่น ตำแหน่งรากฟันเทียมอยู่ชิดกัน (รูปที่

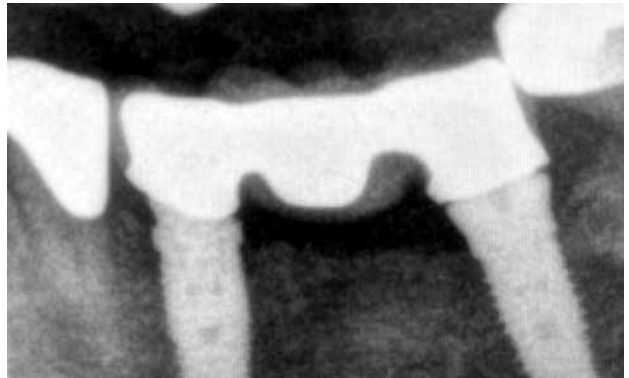
รูปที่ 4 ครอบฟันไม่สนิทกับส่วนแกนหลัก
 Fig. 4 The crown restoration was not seated to abutment.

2) หรือชิดกับฟันข้างเคียงมากเกินไป (รูปที่ 3) และการเกิดความร้อนในขั้นตอนการเจาะกระดูกทำให้กระดูกตาย เป็นต้น ส่วนในระยะเวลาของการรักษาด้วยการใส่ฟันบนรากฟันเทียม ข้อผิดพลาดที่พบได้ ได้แก่ การออกแบบฟันเทียมไม่เหมาะสม ฟันเทียมหลวมหรือไม่แนบสนิท (รูปที่ 4) มีเศษซีเมนต์ส่วนเกินตกค้าง (รูปที่ 5) ช่องว่างทำความสะอาดไม่เพียงพอ และการรับแรงบดเคี้ยวมากผิดปกติ เป็นต้น

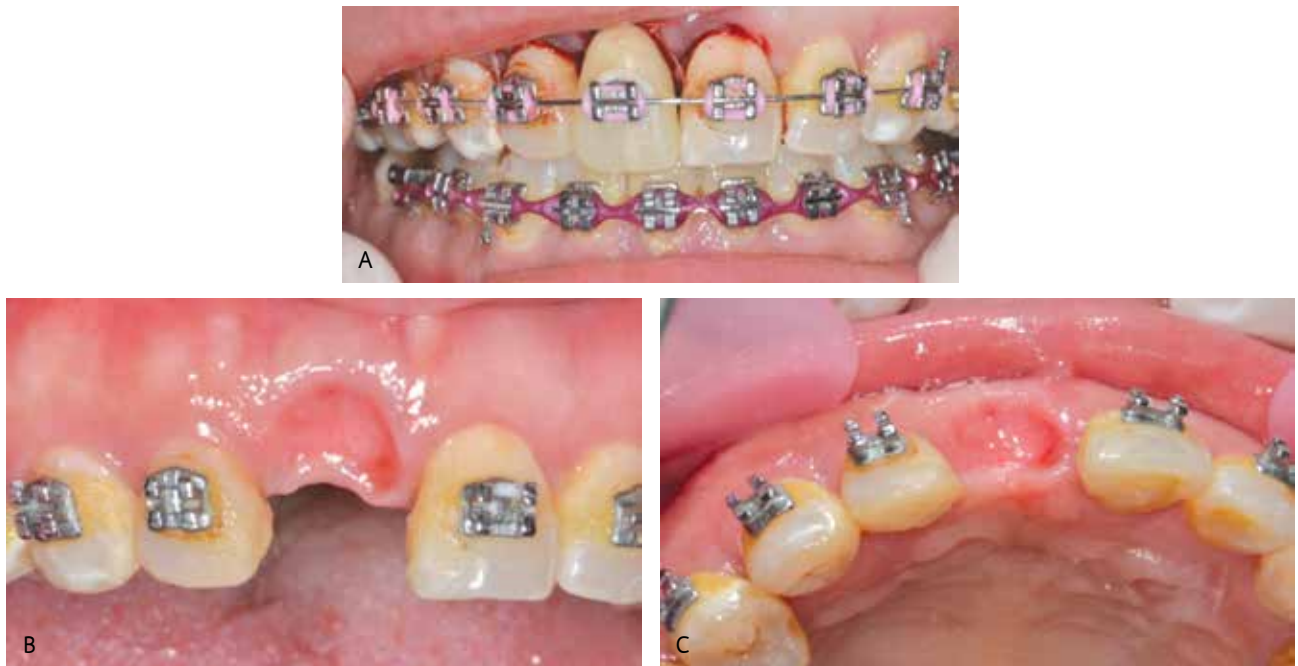
รูปที่ 7 แสดงการคงสภาพเบ้าฟันด้วยฟันเทียม

- A. การใช้ฟันเทียมพลาสติกยึดกับแบร็คเก็ต ทดแทนฟันซี่ 11 ที่ถูกถอนไป
- B. และ C. ลักษณะสันเหงือกภายหลังการคงสภาพเบ้าฟันด้วยฟันเทียม

Fig. 7 Prosthetic socket seal.

- A. Replacement of Tooth 11 with artificial plastic tooth.
- B. and C. Appearance of edentulous area after prosthetic socket seal.

1.2 Prosthetic socket seal ใช้กรณีไม่สามารถใช้ตัวฟันเดิมได้ สามารถนำฟันเทียมที่มีขนาดใกล้เคียงใส่ลงไป ในเบ้าฟันหลังการถอนฟันทันที โดยเติมอะคริลิกเรซินเพื่อเพิ่มส่วนนูนของฟันเทียมลงไปใต้ขอบเหงือก 3 มม. (รูปที่ 7) มีวัตถุประสงค์เช่นเดียวกับข้อ 1.1

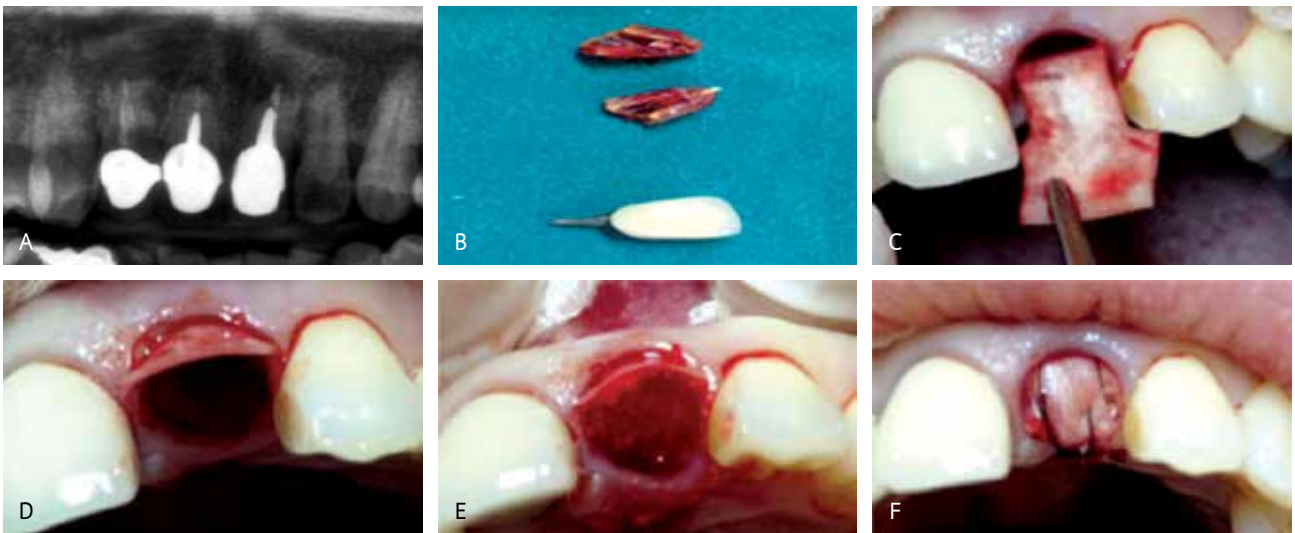
รูปที่ 9 A.-F. แสดง socket preservation ด้วยเทคนิคไอศกรีมโคน
 Fig. 9 A.-F. Socket preservation : ice cream cone technique.

1.3 Flapless socket preservation เป็นการป้องกันการยุบตัวของกระดูกเบ้าฟันหลังการถอนฟัน โดยหลีกเลี่ยงการเปิดแผ่นเหงือกเพื่อลดการยุบตัวของกระดูกเบ้าฟันหลังการถอนฟัน (รูปที่ 8) รวมทั้งการใช้แผ่นกั้น หรือเมมเบรน (membrane) ในลักษณะไอศกรีมโคน (รูปที่ 9)
